Arbeitseinsatz Nr. 5 vom 18. - 20. Juli 2025

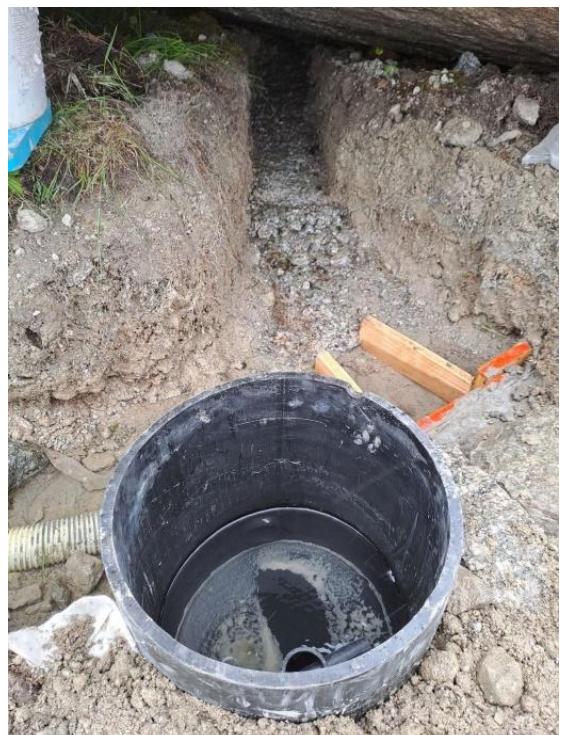
Dazu wurden sorgfältig zwei Sickerrohre eingebaut und mit Splitt umgeben. Das anfallende Quellwasser wird in einer kleinen Brunnstube zusammengefasst, von der das Wasser zum Wassertank und zum Hüttenbrunnen geleitet werden kann. Unsere Erwartungen wurden übertroffen; die gefasste Quelle lieferte auf Anhieb 36 Liter/Minute. Wir nehmen an, dass diese Schüttung bei längeren Trockenperioden zurückgehen kann, aber nicht versiegen wird.

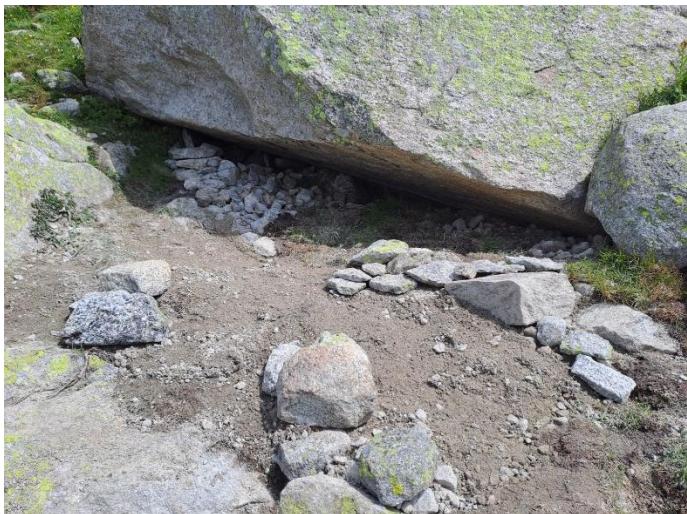
Ebenso sorgfältig wurde anschliessend die Überdeckung der Sickerrohre vorgenommen. Auf den Splitt wurde ein Vliess gelegt, welches das Eindringen von organischem Material aus dem Oberboden in die Sickerpackung verhindert. Dieser Oberboden wurde dann schichtweise wieder aufgebaut. Zu den Abschlussarbeiten gehörte die Rekonstruktion der Umgebung. Hier kam die Kreativität aller Beteiligten zum Zuge, war es doch schon zu Beginn ein Anliegen, die Quellfassung naturverträglich vorzunehmen.

Das scheint uns gelungen zu sein. Alois findet die Quelle nicht mehr: Welch tolles Kompliment.
